Alma Mater Studiorum – Università di Bologna

DOTTORATO DI RICERCA IN
ARCHEOLOGIA - XX CICLO

STUDIO ARCHEOMETRICO-TECNOLOGICO E CONSERVAZIONE DEI MOSAICI
ROMANI DEL SITO ARCHEOLOGICO DI SUASA

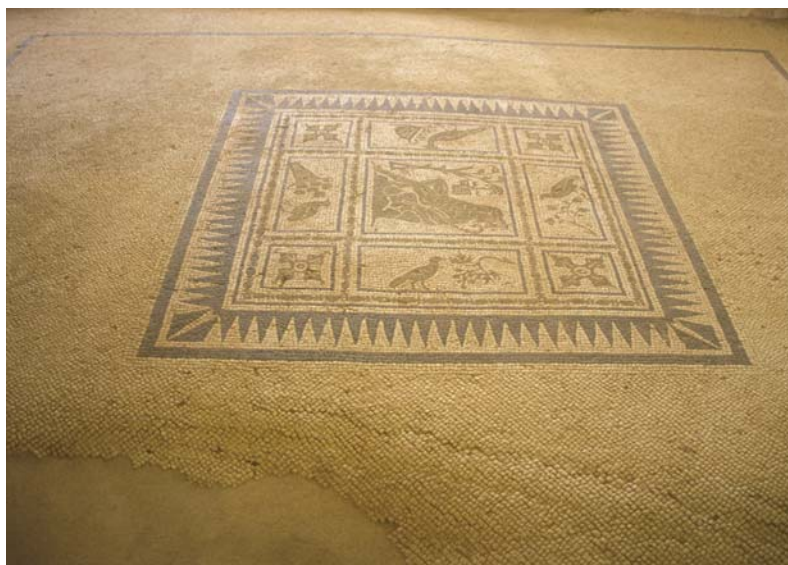
Fig. 19- Il mosaico del *Tablinum* O

Tablinum O; Al centro di un'ampia fascia monocroma bianca con andamento obliquo, è inserito un tappeto quadrato bianco-nero figurato (fig. 19), impostato sul canovaccio di quadrati e rettangoli combinati secondo uno schema centralizzato che riserva al quadrato principale la posizione mediana, quasi con funzione di *emblema*.

Entro una cornice di tre file di tessere nere corre una fascia a denti di lupo neri, interrotta agli angoli da coppie di triangoli neri accostati alle basi.

All'interno, dopo un listello nero di una sola fila di tessere, si distende lo schema geometrico di quadrati e rettangoli, separati da linee ortogonali di astragali. I quadrati minori posti agli angoli sono occupati da una rosetta a quattro petali piccati con bottone centrale, sempre ripetuta. I rettangoli presentano ciascuno un uccello, sempre diverso, intento a beccare dei frutti.

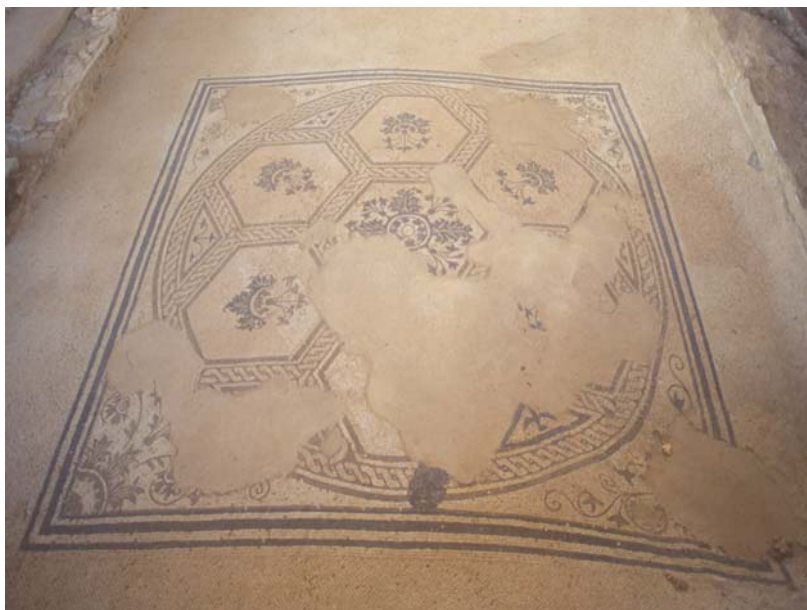
Fig. 20- Il mosaico della sala E

Sala E; Il tappeto bianco-nero attorniato da ampie fasce bianche è leggermente decentrato verso est (fig. 20). Entro una triplice profilatura di file di tessere nere che delimita un quadrato si inscrive un cerchio campito col ben noto schema geometrico di esagoni a “nido d’ape”. Il margine del cerchio e le fasce di separazione degli esagoni sono occupati da una treccia a due capi bianca su fondo nero.

Le decorazioni delle varie parti del canovaccio sono tutte vegetali: negli spicchi di risulta, sono inseriti cespi vegetali semicircolari acantizzati dai quali si sviluppano tre girali, uno centrale e due simmetricamente disposti ai lati. Gli esagoni minori sono occupati al centro da un cespo vegetale di cinque foglie disposte a ventaglio verso il basso, dal cespo si ergono cinque esili steli incurvati che terminano con fiori a tre petali.

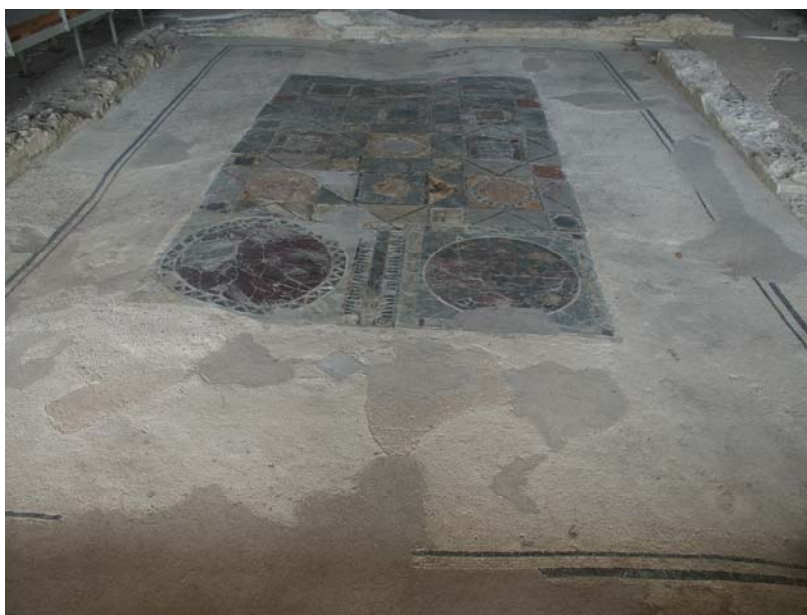
Fig. 21 - Visione generale della sala G

Oecus G; È la sala principale del complesso architettonico (*oecus* tricliniare), appartiene alla seconda fase edilizia della *domus* (inizi II sec. d.C.)⁵⁰, che presenta il pavimento indiscutibilmente più prezioso. Il suo pavimento è costituito da un'ampia fascia esterna e un'altra interna, in tessellato bianco con duplice profilatura nera, invece, la posizione centrale di questa sala è occupata da un tappeto in *opus sectile* (fig. 21).

La cornice è formata come segue, iniziando dall'interno verso l'esterno: 3 filari di tessere bianche regolari, segue due filari di color nero (di misura massima di 1cm di lato), segue ancora al centro 4 filari di tessere bianche (dimensioni massima della singola tessera è di 1,5cm), a loro volta sono seguiti altri 4 filari di tessere nere, (di 1cm di lato), ed in fine, all'esterno 3 filari bianchi (dim. 1,5cm). La fascia musiva è larga da 1,80 - 2,20m; il tappeto in *opus sectile* di 5,20x3,00m, modulo medio quadrato 0,89m di lato; formelle del modulo quadrato maggiore 1,30m circa di lato, con fascia rettangolare di separazione 1,30 x 0,34m.

Nel fondo del tessellato bianco, al di fuori dei filari di tessere nere (fascia perimetrale del vano), in ogni quadrato 10x10 cm sono presenti 73 tessere; le tessere hanno misure medie che oscillano tra 1-1,5cm, si nota inoltre, un andamento obliquo regolare e le tessere sono quadrate.

Sempre nel fondo, nella zona limitata tra la cornice di tessere nere e l'*opus sectile*, in ogni quadrato di misura 10x10cm sono presenti 110 tessere, qui le medesime hanno misura media di 7-10mm. Si

nota anche qui un andamento obliquo regolare, e le tessere sono quadrate; entrambe le fasce, hanno l'interstizio molto stretto, quasi nullo.

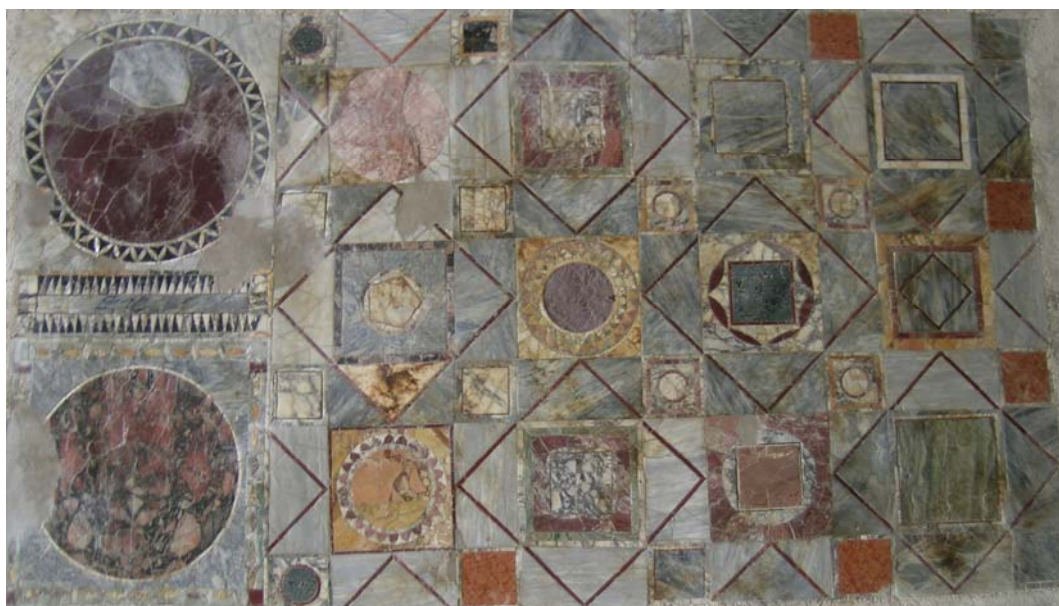
Fig. 22 - Il tappeto centrale in *opus sectile*

Il sistema modulare del *sectile* che occupa i tre quarti della sua estensione è identificabile con quello che ha definito Guidobaldi⁵¹, modulo medio a schema quadrato reticolare. Questo modulo è ripetuto quattro volte più un terzo in senso est-ovest e tre volte più un terzo in senso nord-sud. Esso accostava ad una formella quadrata maggiore due formelle rettangolari ed un'altra quadrata più piccola nello spazio di risulta. Ciò che distingue qui l'impiego del modulo, è la continua variazione, ottenuta con l'uso ricorrente di listellature e con il cambiamento continuo delle forme geometriche interne e del colore dei marmi impiegati. Solo gli elementi rettangolari del modulo sono invariati, ma il motivo centrale ad angolo retto, combinandosi con quelli analoghi delle formelle adiacenti, descrive quadrati obliqui che legano fra loro i diversi elementi dei moduli (fig. 22).

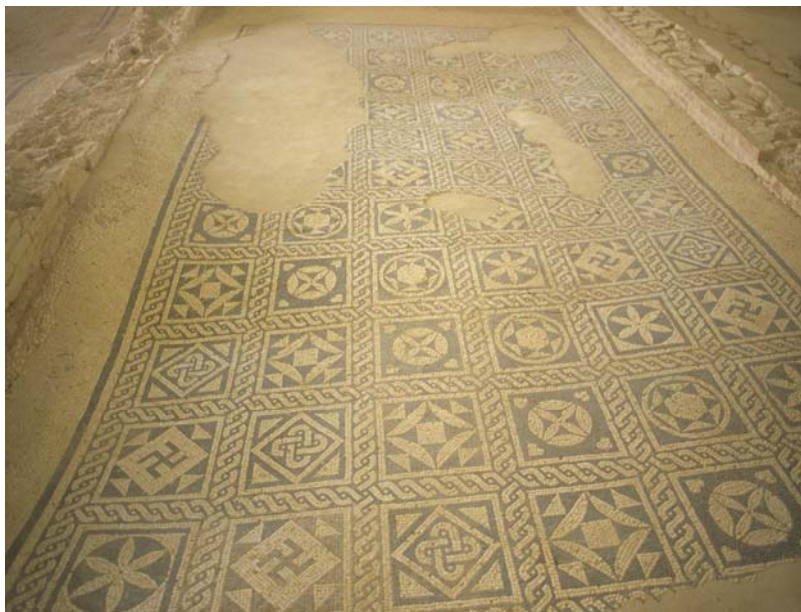
Fig. 23- Il mosaico dell'ambiente H

L'ambiente H; Inquadrato da una stretta fascia bianca, occupa l'intero vano un mosaico bianco-nero del tipo "a cassettoni" (fig. 23). Il canovaccio è costituito da una fila di sei formelle quadrate ripetuta undici volte; sei motivi decorativi sempre differenti si susseguono in orizzontale, alternati in verticale in modo che l'ultimo di una fila diviene il primo in quella seguente, il primo diviene il secondo e così via. Le fasce ortogonali che separano le formelle sono occupate da una treccia a due capi, bianca su fondo nero.

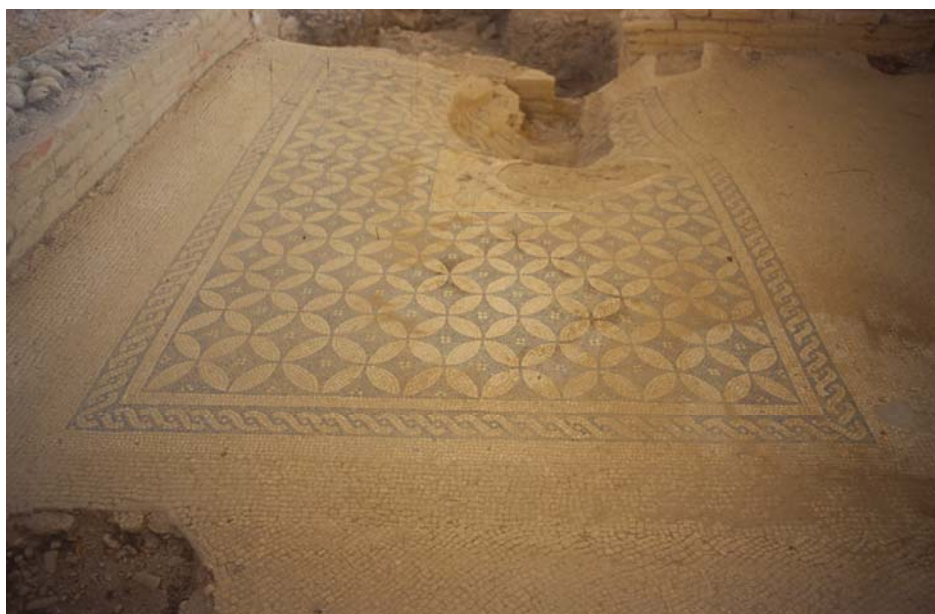
Il motivo a cerchi allacciati (fig. 25), è di facile applicabilità e variamente impiegato per soglie, bordi, medaglioni centrali⁶⁰, o come nel nostro caso, per ricoprire intere superfici pavimentali; i colori possono trovarsi anche invertiti (bianco su fondo nero o il contrario).

Fig. 25- Il vano AU prima dell'intervento conservativo

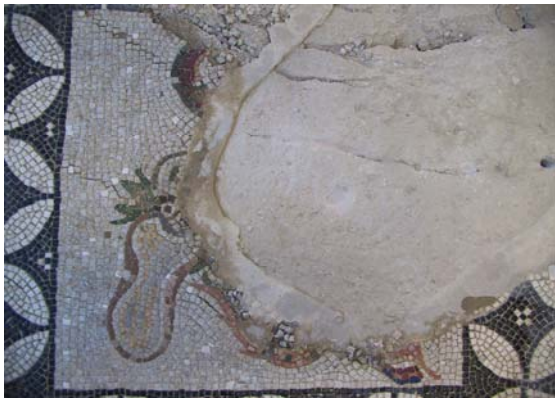
Fig. 26- L'emblema del vano AU

Il suddetto vano, ha al centro un piccolo *emblema*⁶⁸ (misura 62 x 62cm) (fig. 26) con figure policrome di pesci, dove si riconoscono su fondo bianco tre figure marine policrome: un polipo, una parte del corpo di una murena⁶⁹, e più in basso un pesce (verosimilmente una triglia) ed un terzo pesce di cui non è possibile definire la specie a causa della presenza di una grande lacuna presso l'angolo sud-est; chiaramente questa decorazione dovrà essere in sincronia con la funzione dell'ambiente.

Dal confronto con un mosaico di provenienza sconosciuta (forse da Pompei) attualmente presente al *British Museum*⁷⁰ (fig.27) realizzato in modo naturalistico, che rappresenta la scena di lotta fra il polipo e la murena, ci ha suggerito l'idea che l'*emblema* di Suasa rappresentava tale scena di lotta, attualmente non è del tutto chiara a causa della grande

lacuna ed il cedimento strutturale degli strati di preparazione del pavimento presente in quella zona.

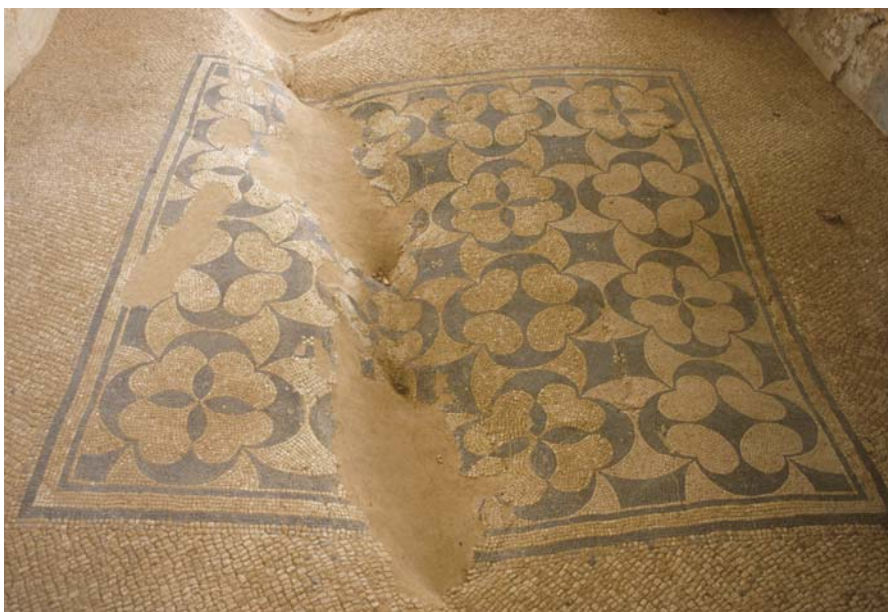
Fig. 28- Il mosaico del vano BA

Vano BA; Il mosaico è composto da un tappeto quadrato interamente decorato da una composizione ortogonale di quadrilobi, quasi tangenti, di pelte nere su fondo bianco⁷³, e circondato da una fascia bianca composta da grosse tessere rettangolari e irregolari (fig. 28).

La cornice è costituita da doppia profilatura nera, la più esterna di tre file di tessere, la più interna di due file, separata dall'altra da una fascia di quattro file di tessere bianche. I quadrilobi sono quattro per ogni lato e dispongono le pelte, alternativamente, attorno ad un quadrato a lati inflissi orientato sulla diagonale o a un quadrifoglio a petali lanceolati.

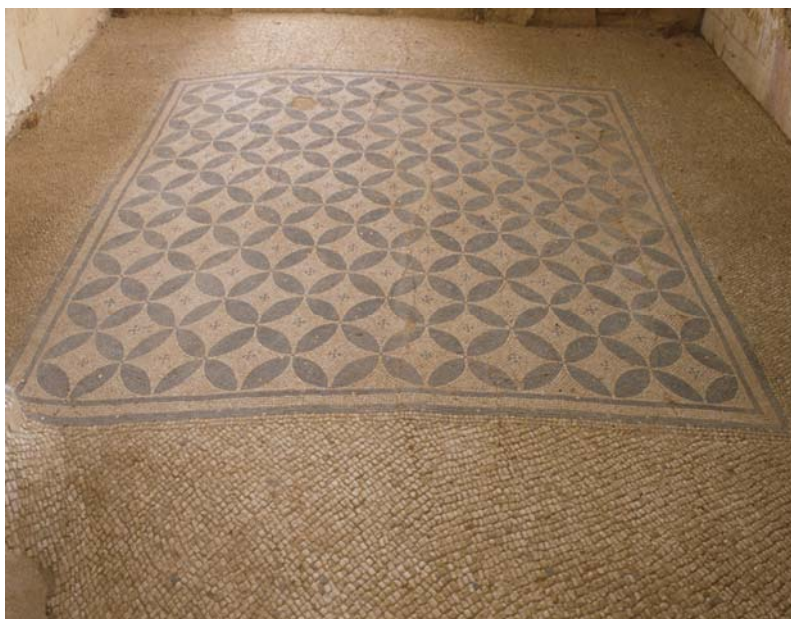
Fig. 29- Il mosaico del vano BB

Vano BB; Il mosaico bianco e nero (a cerchi allacciati) di questo vano riproduce un motivo piuttosto ricorrente nelle pavimentazione d'età romana (fig. 29).

Il campo bianco è decorato da un motivo uniforme a cerchi allacciati, posizionati lungo fasci trasversali⁷⁴. Una tessera nera è posta su ognuno dei quattro punti di tangenza. Le parti intersecate, di colore nero, delimitano sul fondo bianco quadrati a lati concavi al cui interno è rappresentato un semplice motivo decorativo a croce di cinque tessere.

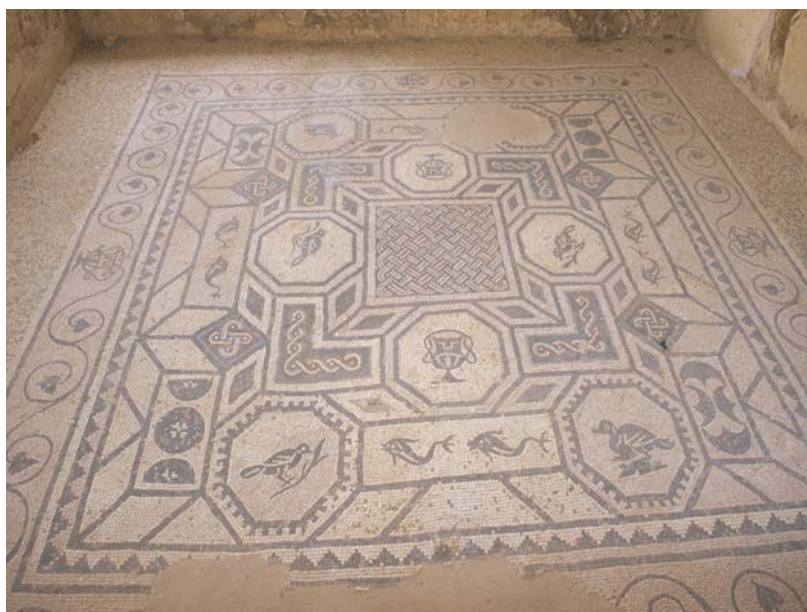
Fig. 30- Il mosaico del vano BC

Vano BC; Questo vano presenta un mosaico policromo, geometrico con inserti figurati. Entro una fascia marginale di grosse tessere rettangolari disposte con andamenti irregolari e obliqui, è posto un tappeto quadrato bordato sui quattro lati, entro due cornici nere di due file di tessere, dal motivo dei girali originati da un *kantharos* posto al centro di ciascun lato e desinenti in foglie a cuore (fig. 30). All'interno, dopo una fascia di tre file di tessere bianche, una serie di triangoli a scala e una profilatura di due file di tessere nere, si distende uno schema geometrico complesso, centrato su di un quadrato profilato di nero e campito con motivo a stuoia policroma.

Ai vertici di questo quadrato, si inseriscono coppie di losanghe bianche delineate, con all'interno una losanga più piccola nera, comprese fra squadre campite di nero e profilate di azzurro, decorate col motivo a treccia a due capi. Le squadre collegano fra loro quattro ottagoni a fondo bianco con dubbia cornice nera, occupati a coppie contrapposte da un *kantharos* e un uccelletto posato su un ramo.

La fascia esterna è caratterizzata da un insieme di rettangoli e losanghe che collegano tra loro quattro quadrati sulle punte e altri quattro ottagoni a fondo bianco, con cornice interna a dentelli neri.

Sulle diagonali troviamo ancora un uccello posato su un ramo e una piccola paperella che galleggia sull'acqua. I quattro rettangoli posti in asse con i lati del quadrato centrale presentano due piccoli delfini guizzanti verso sinistra, mentre quelli posti lungo la diagonale del tappeto musivo mostrano alternativamente un motivo decorativo a quattro pelte e uno con cerchio nero al centro e due semi cerchi ai lati.

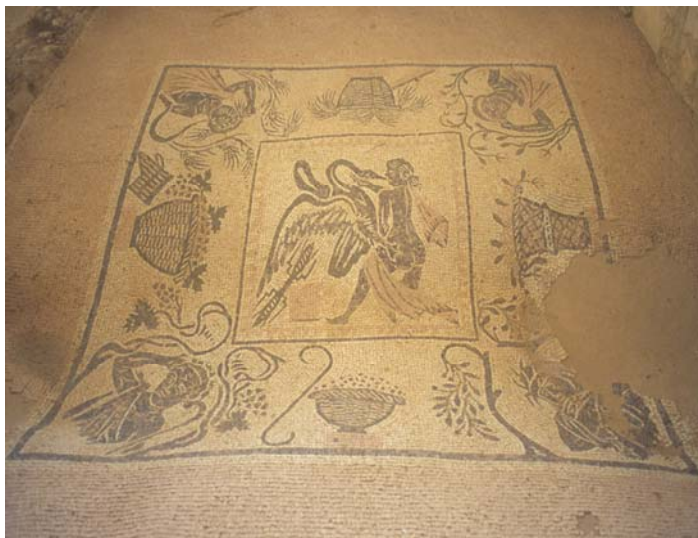
Fig. 33- Il mosaico del *Cubiculum* AN

***Cubiculum* AN;** Presenta un riquadro con l'amplesso fra Leda ed il Cigno (fig. 33), attornati agli angoli – con disposizione obliqua – dai busti dei Geni delle stagioni, accompagnati dai loro attributi (fiori e frutti caratteristici e strumenti di lavoro)⁷⁸.

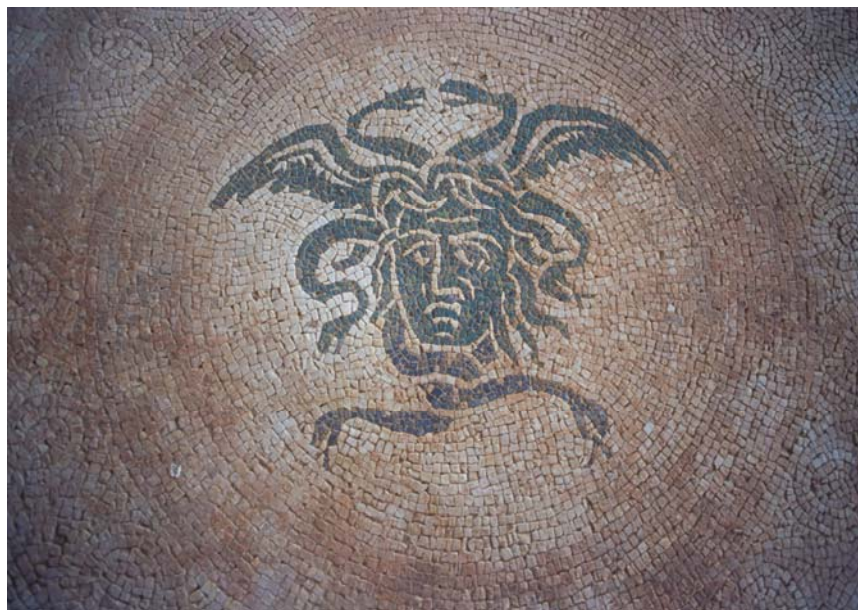
Fig. 31- Particolare, il mosaico del vano AF.

Vano AF; Il tappeto musivo è inserito in un campo di tessere bianche e caratterizzato dal clipeo gorgonico, decentrato verso est (fig. 31). Nel lato ovest del vano il pavimento cambia decisamente aspetto: questa parte dell'ambiente è ricoperta da un manto monocromo di tessere bianche, più piccole e con andamenti obliqui. Esternamente allo scudo gorgonico quattro triangoli rosa su fondo bianco, dall'ipotenusa curvilinea, rendono in modo semplificato l'idea del clipeo inserito in un quadrato. In ciascun triangolo è rappresentato al suo interno con tessere bianche, un identico motivo vegetale: si tratta di una foglia a cuore dalla quale si dipartono due esili steli simmetricamente disposti. All'interno di una fascia circolare bianca, lo schema decorativo è caratterizzato da uno scudo di cinque file concentriche di squame⁷⁹, alternativamente bianche e rosa e dimensionalmente decrescenti verso l'interno. Al centro troviamo una cornice circolare a onde correnti rosa che racchiude una maschera gorgonica realizzata in paste vitree.

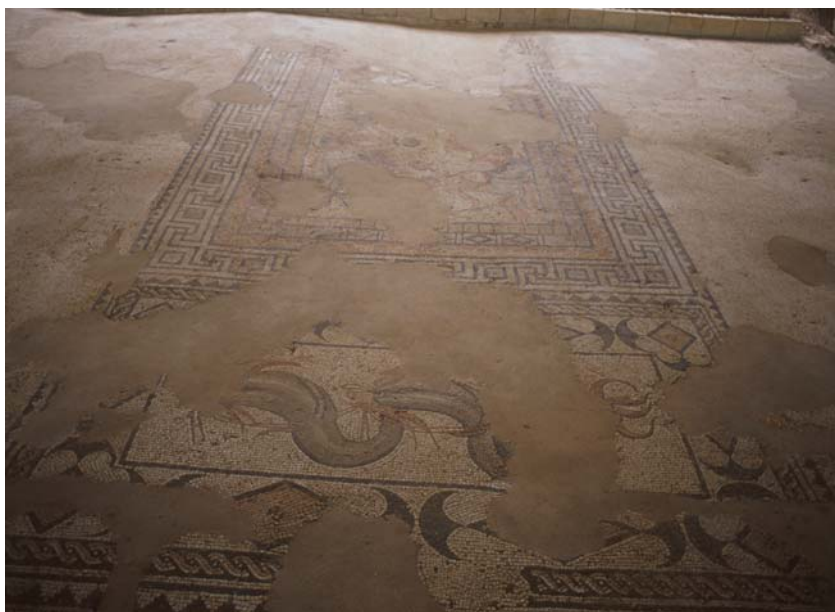
Fig. 34- Il mosaico dell'edificio S.

L'unico grande vano della *domus* databili alla seconda metà del III sec. d.C., presenta un pavimento musivo policromo e figurato in soggetti marini, articolato in più riquadri, di stili e tecnica assai differenti dai mosaici degli altri vani (fig. 34). Questo edificio, in parte ancora interrato al di sotto della strada moderna che passa di fronte alla *domus*, appare abbastanza enigmatico per quanto riguarda la sua precisa funzione. Certamente non ha nulla a che fare con la *domus*, anche se ne riprende alcune strutture murarie.

Il mosaico pavimentale, scoperto parzialmente per un tratto di m 9,30 x 9,80, è composto da due riquadri orientati ortogonalmente uno rispetto all'altro, di diverse dimensioni e caratterizzati da soggetti marini entro ricche cornici geometriche.

Il riquadro maggiore comprende copie di Nereidi e Tritoni, o di Nereidi e Ippocampi, orientate in senso opposto lungo i due lati maggiori del rettangolo. Il riquadro minore ad est, presenta una coppia di delfini spostate verso sinistra imbrigliati fra loro.

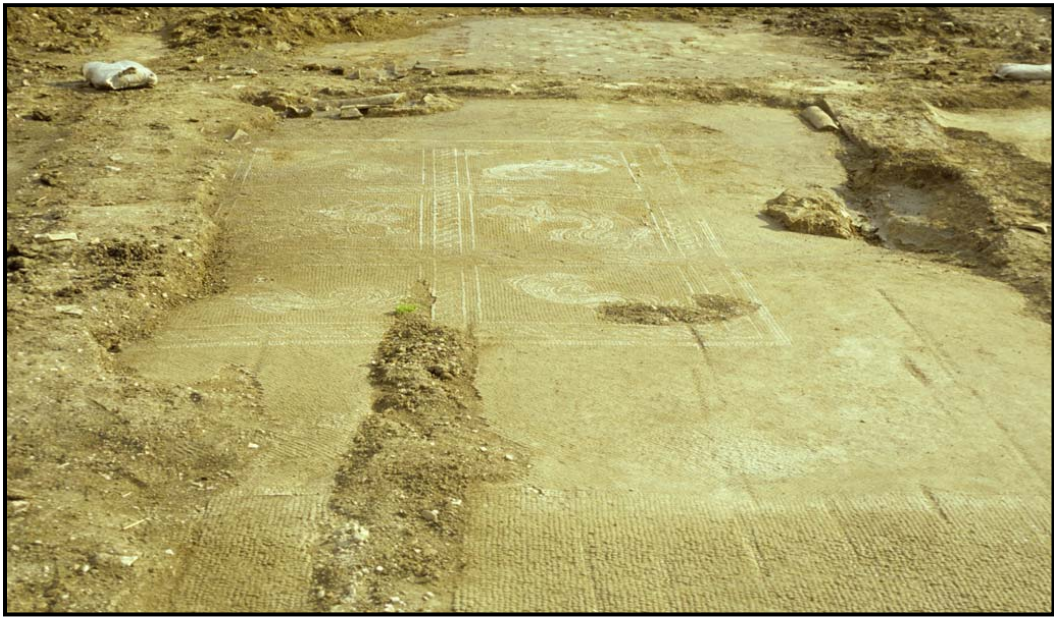
Fig. 35- Il vano A al momento della scoperta

Il mosaico qui considerato è quello che decora il vano A, uno spazio certamente molto dinamico, poiché comunicante con i vani D ed F e che, forse per tale ragione, è l'unico abbellito con soggetti figurati (Fig. 35). Entro un tappeto monocromo di tessere bianche e delimitato da una linea di riquadratura di 4 file di tessere nere, è uno schema geometrico cosiddetto "a cassettoni" definito da una treccia a due capi bianca su fondo nero e costituito originariamente da nove scomparti quadrati, di cui è andata perduta l'ultima fila verso est a causa di una fossa di vite⁸².

I cassettoni sono decorati da motivi marini: maschera di Oceano al centro rivolta verso est (da dove quindi si presume si accedesse al vano); delfini agli angoli (probabilmente presenti anche in quelli andati perduti); e, nei rimanenti scomparti centrali, bue, pantera e ippocampo (rispettivamente a S e a N), tutti con le metà inferiori anguiformi e resi in maniera ancora abbastanza naturalistica.

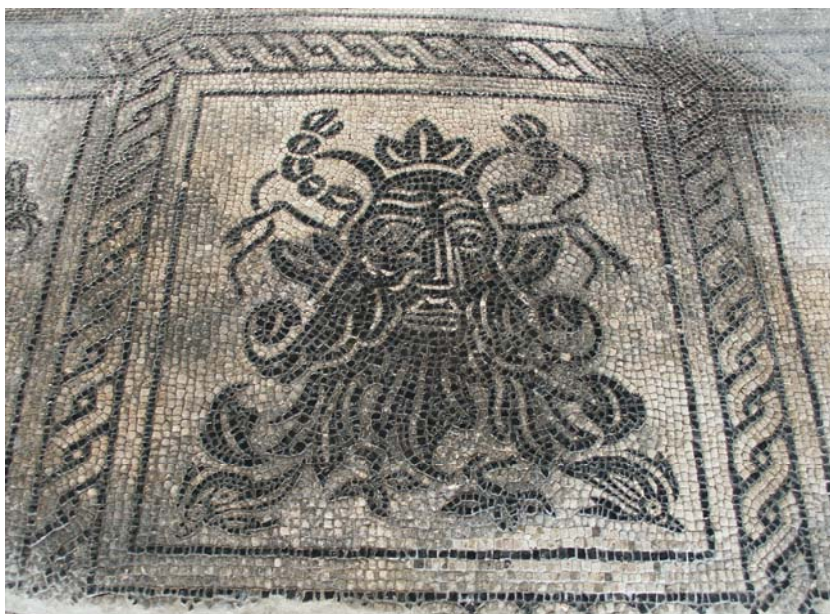
Fig. 36 - Vano A, la rappresentazione di Oceano

Il volto di Oceano, convenzionalmente rappresentato come quello di un uomo anziano, leggermente di profilo e rivolto verso destra (tratto assai infrequente), è caratterizzato da tutti gli elementi che normalmente contraddistinguono questa divinità primordiale: capelli e barba vegetalizzati; delfini nascenti dalla pelurie vegetale avvolgente il mento; antenne, chele e zampe di gambero (Fig. 36).

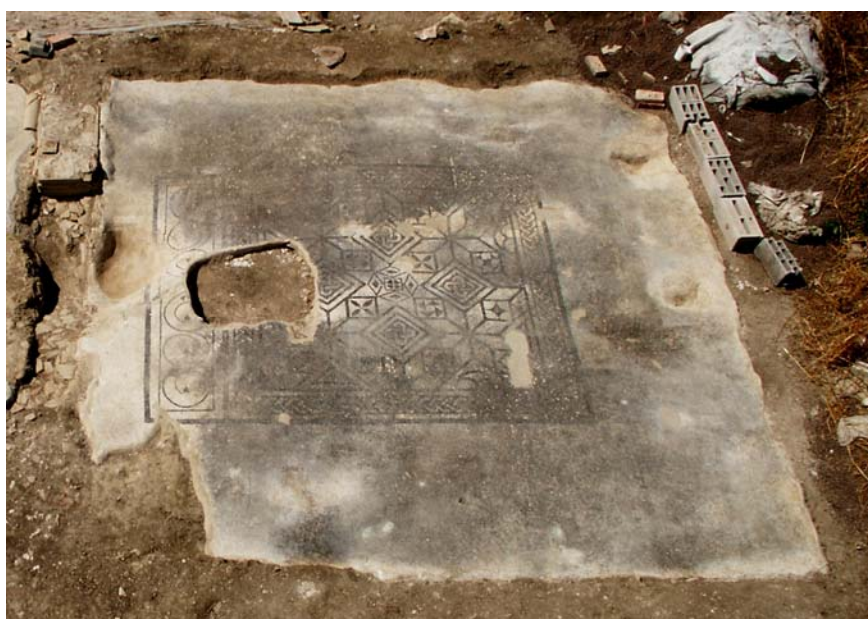
Fig. 38 - Il mosaico del vano D dopo l'intervento di restauro

Il pavimento musivo del vano D, ha una forma rettangolare di metri 5,50x4,60. Decorato con un tappeto rettangolare (360x249cm) eseguito con tessere bicrome bianche e nere (da 1-1,5cm di lato). Il mosaico (fig. 38) contiene decorazione geometriche abbastanza consuete¹⁰⁰. Questo è formato infatti da una composizione reticolata di stelle ad otto losanghe e piccoli quadrati adiacenti, caricati con diverse forme geometriche ed altri quadrati più grandi formanti da stelle ad otto punte caricate con quattro losanghe tangenti nelle estremità, formando così un ottagono con un piccolo quadrato al centro contenente quattro corencini. Nei triangoli di risulta sui lati dello schema, sono presenti delle pelte ed altri triangoli più piccoli.

Qui lo schema, partendo dall'interno verso l'esterno, è contenuto da due filari di tessere nere e successivamente da altri tre filari di tessere bianche; dopo di che segue la classica treccia a due capi bianca su fondo nero. Essa a sua volta è delimitata da tre filari di tessere bianche e altre tre nere che chiudono lo schema decorativo.

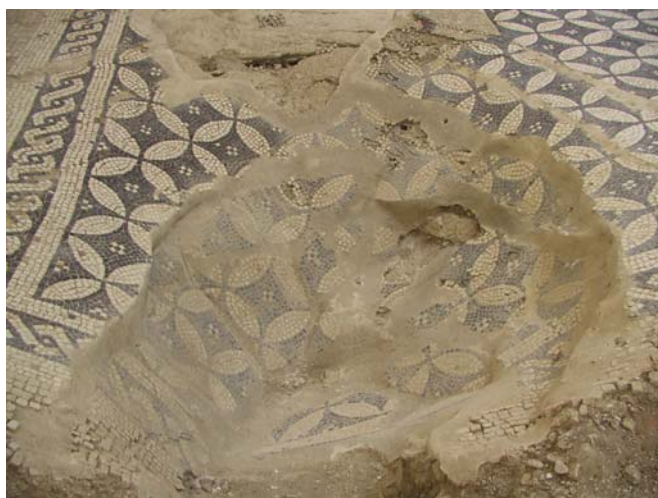
Questa tipologia di deterioramento, comprendeva sia il manto musivo della parte est del vano, che degli strati di preparazione, intaccando anche una consistente parte dell'*emblema*; ha una forma abbastanza circoscritta, “circolare” di circa un metro di diametro (fig. 39).

Fig. 39 - La zona interessata dal cedimento strutturale

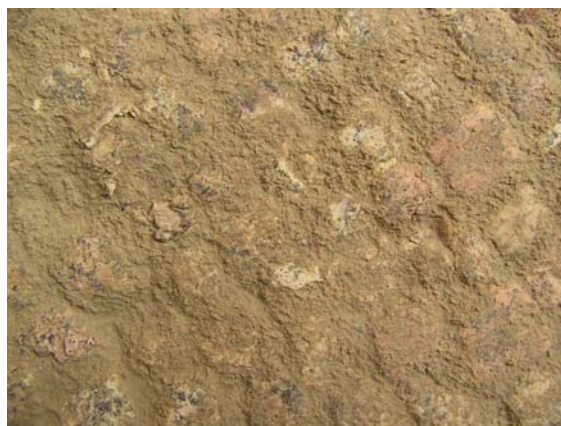
È un accumulo di materiali estranei di varia natura, quale ad esempio: polvere, terriccio, materiali di neoformazione, ecc.; con uno spessore variabile. Il manto musivo era coperto da due strati superficiale: il primo non aderente e con scarsa coerenza al substrato delle tessere, composto da terriccio, polvere ecc. Tale strato era causato dalla presenza della corrente d'aria che circola dentro la *domus*, e dalla presenza del muro di separazione provvisorio tra il vano AU e AT, che è costruito da mattoni e terra, dove l'aria favorisce la caduta di polvere e terriccio sul pavimento; il secondo strato di deposito (fig. 42), era uno strato fortemente coeso al substrato ed era composto sempre da terriccio e carbonato di calcio secondario (di neoformazione), molto solidificato con la presenza dell'umidità relativa e quella di risalita capillare.

Fig. 42 - Incrostazione calcarea, coerente al substrato del mosaico

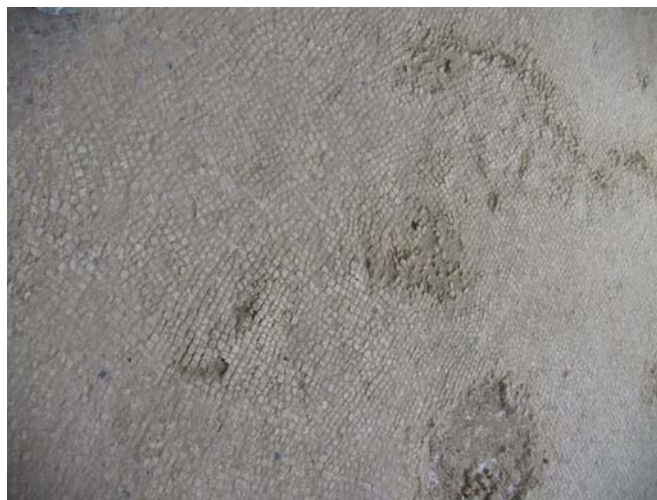
Soluzione di continuità tra i varie strati del mosaico; era presente in varie zone del pavimento ed era in forma disomogenea; il distacco qui era fra lo strato di allettamento e il “*nucleus*”, altri distacchi erano nella zona di ampliamento del vano AU (originaria del vano AT) dove la soluzione di continuità era tra il manto musivo e lo strato di allettamento (fig. 43).

Fig. 43- La zona dove si presentava maggiore punti di distacchi e rigonfiamenti

Le cause di questi distacchi possono essere molteplici: dilatazione e ritiro dei materiali musivi nei vari stagioni che causa un “choc termico”. Inoltre, in molte zone, si è notata la presenza di distacco dello strato di allettamento dallo strato di malta precedente, probabile che sia dovuto alla stesura dello strato di calce di allettamento dopo che il “*nucleus*” si è indurito, il che vuol dire non si erano saldati bene uno all’altro, e con la presenza dell’umidità di risalita e l’infiltrazioni dell’acqua tra i vari strati avviene il distacco.

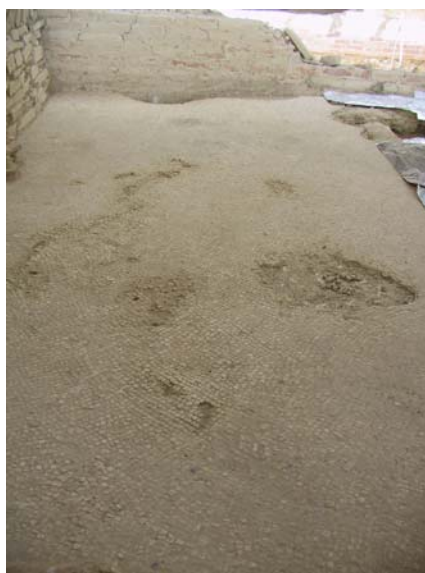
preparazione; l'altra è perdita totale, dove mancano le tessere e con uno o più degli strati di preparazione del sottofondo¹⁰⁹. In ogni caso, vista l'importanza di questo argomento e la esperienze personale in precedenza (Tesi finale della scuola per il restauro del mosaico di Ravenna in "Studio e impiego di tessere in resina nella integrazione delle lacune, 1999), l'argomento delle lacune verrà trattato in maniera più ampia e dettagliata nel capitolo di interventi di conservazione.

Fig. 44 - La presenza di vari tipi di lacune nel manto musivo

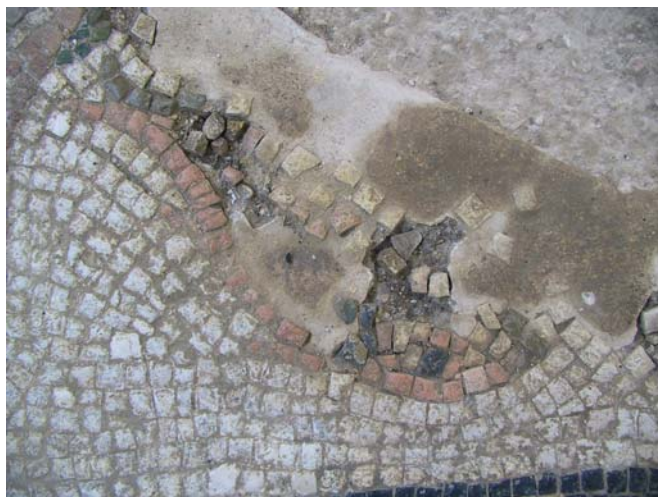
Anche essi si presentano a volte come morfologie di deterioramento, consistenti in trattamento (tamponamento) delle lacune e le stuccature del perimetro laterale del mosaico con malta cementizia, non è compatibile con le caratteristiche fisico-chimiche dei materiali originali, quindi, conferiva anche un peggioramento dell'aspetto estetico del pavimento. Inoltre, spesso, la stuccatura copriva i filari delle tessere che stanno al margine delle lacune.

Fig. 45 - Particolare di un intervento precedente

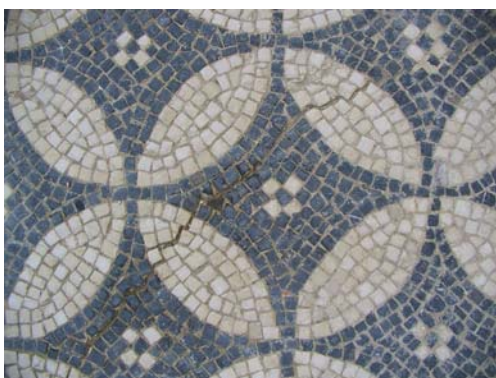
Degradazione che si manifesta con la formazione di soluzioni di continuità nei materiali che implica lo spostamento delle parti. Erano presenti delle fessurazioni e/o crepe dovute al cedimento “strutturale” nella parte sud-est del vano (fig. 46), che arriva anche ad intaccare una buona parte dell’*emblema*. Tali fessurazioni erano visibili anche nella zona d’unione tra i due vani in corrispondenza del muretto originale del vano, che è stato tagliato.

Fig. 46 - Particolare di una fessura del pavimento

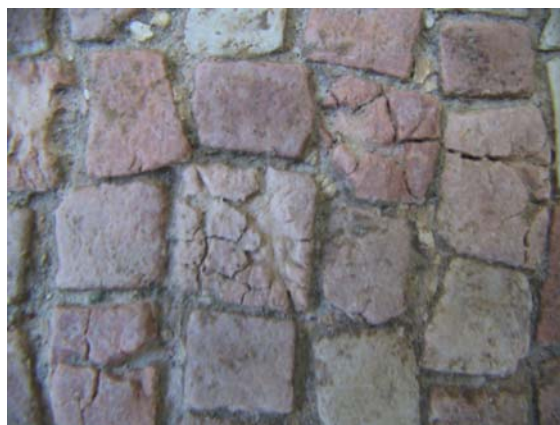
Le principali cause di questa morfologia di degrado, è spesso lo “choc termico”, che formava tensione interna fra i micro cristalli costituenti le tessere causando micro e macro fratture non solo interne, ma anche visibili in superficie (fig. 47).

Fig. 47 - Macro fessure esterne nelle tessere

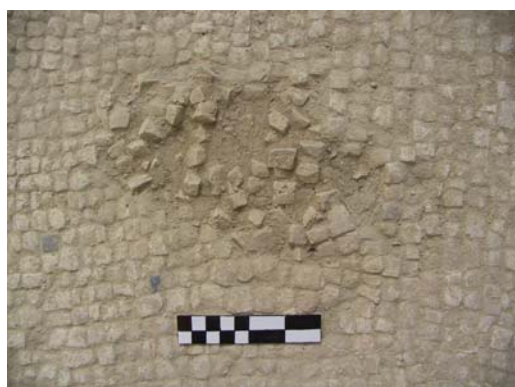
È un degrado che si manifesta con la perdita di adesione tra le tessere e la malta di allettamento (fig. 48). Quindi si tratta di tessere distaccate dallo strato di allettamento che però, presenti sul posto, in genere causato da una disgregazione della malta di allettamento.

Fig. 48 - Tessere mobile

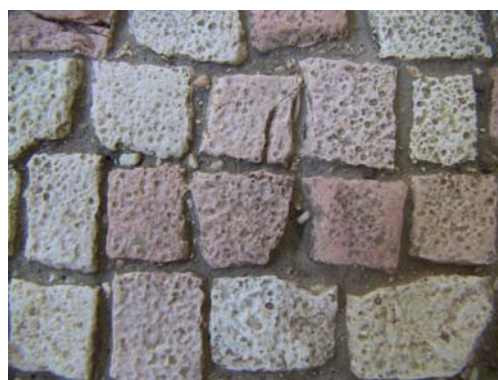
Fig. 49 - Alveolizzazione

È un alterazione che si manifesta con la formazione di cavità di forme e dimensioni variabili. Gli alveoli sono spesso interconnessi e hanno distribuzione non uniforme (fig. 49). Questa morfologia è dovuta al degrado dei componenti sedimentari delle tessere.

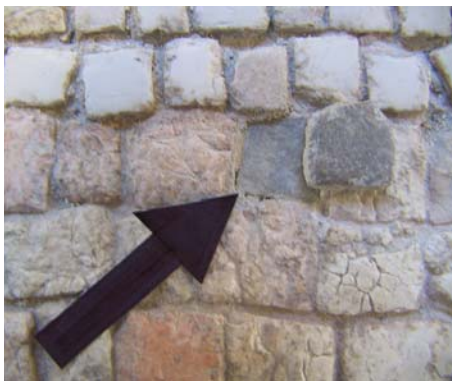
Fig. 50 - Scagliatura della tessera

Morfologia di degrado che si manifesta col distacco totale o parziale di scaglie spesso in corrispondenza di soluzioni di continuità del materiale originario (fig. 50). Le scaglie, costituite generalmente da materiale in apparenza inalterato, hanno forma irregolare e spessore consistente disomogeneo. Al di sotto, spesso sono presenti patine biologiche ed anche efflorescenze.

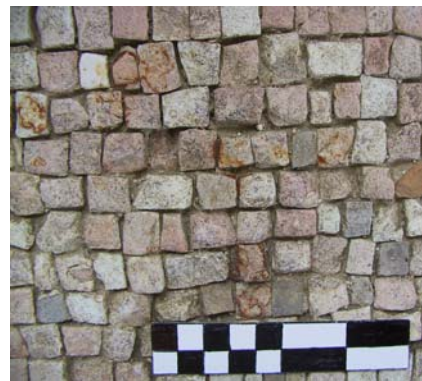
Fig. 51 - Macchia di ruggine

È l'alterazione che si manifesta con pigmentazione accidentale e localizzata della superficie; può essere causata dalla presenza di un oggetto metallico che era a contatto con le tessere e con la presenza dell'umidità avviene l'ossidazione, che produce una colorazione bruna (fig. 51).

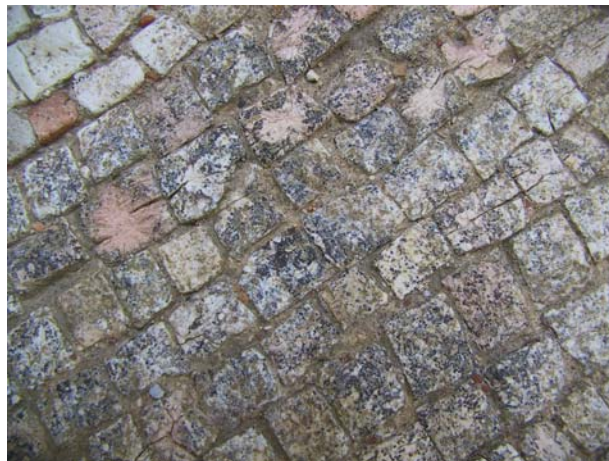
Fig. 52 - Patina scura di origine organica

Sono macchie di origine organica e di tonalità che va dal grigio chiaro al nero scuro, presenti in forma disomogenea ed irregolare quasi sul 50% della superficie musiva. Questa macchia “sporco”, ora mai, fa parte del substrato delle tessere, difficilmente asportabile (fig. 52).

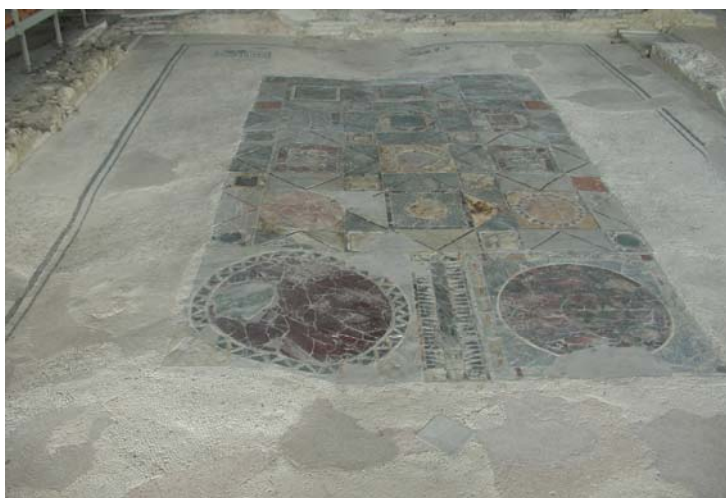
Fig. 53 - Visione generale dell'oecus G.

Al di là di questo “degrado estetico”, il tessellato bianco, mostra numerose e grandi lacune trattate con riparazioni e rifacimenti antichi e intere zone rifatte¹¹⁰ (fig. 53) (si vede allegato N°. 2, Tav. I-III). Tra i rifacimenti in tassellato, molto interessante, risulta essere quello ubicato presso l'angolo sud-ovest, dove sono stati inseriti due gruppi di soggetti simbolici che rimandano al mondo dei giochi gladiatori: il primo gruppo, presso la parete sud, allinea tre oggetti: un ramo di palma, un supporto con tre corone e una lancia (sono eseguiti con largo impiego di tessere di pasta vitrea di color verde, blu e rosso; invece il secondo gruppo, presso la parete ovest, è formato da una manica di gladiatore ed un piccolo scudo circolare¹¹¹. Probabilmente è da riferire tra la fine del II e inizi del III sec. d.C., ed è eseguito dalla stessa bottega che pavimentò i vani AF, AK e AN, visto l'impiego di tessere vitree analoghe dal punto di vista cromatico e tessiturale¹¹².

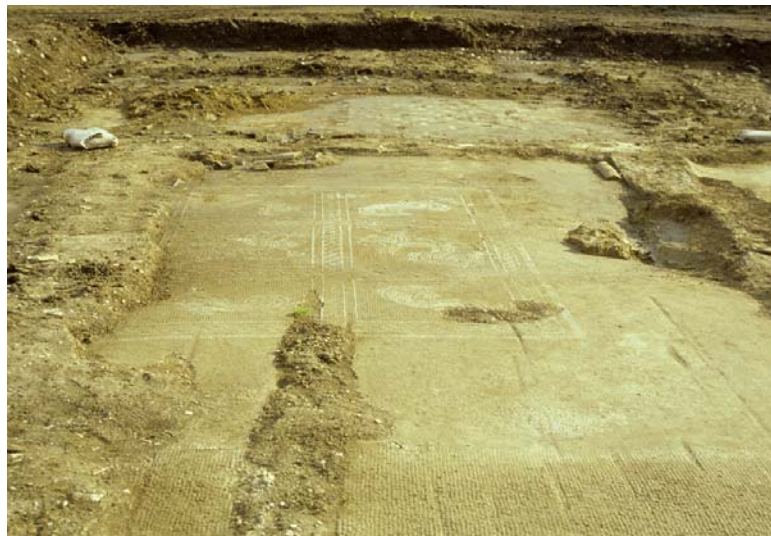
Al momento dell'intervento, il *tessellatum* presentava una perdita di circa un terzo della pavimentazione (una fascia intera di tessere composta da tre quadrati decorati) a causa delle ripetute arature del terreno sovrastante il mosaico (fig. 54). I lavori agricoli avevano inoltre causato, su buona parte del pavimento, la fratturazione e la disgregazione di molte tessere (si vede allegato N° 3, Tav. I-IV).

Fig. 54 - Vano A, con l'evidenze dei segni di arature

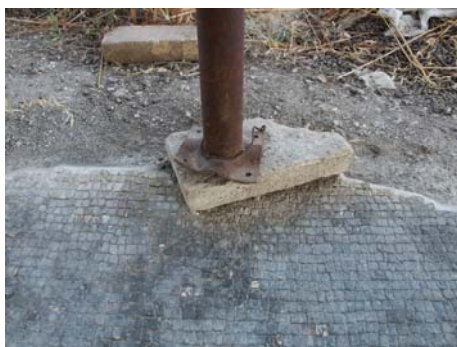
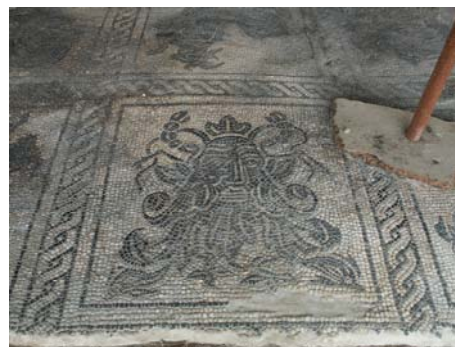
Le morfologie di deterioramento sono dovute in parte alla presenza dei pali della tettoia di copertura, che erano poggiati direttamente sopra le tessere e sul perimetro del pavimento (fig. 55). Questi pali esercitavano una eccessiva pressione perpendicolare sul pavimento; ed inoltre le radiazioni solari riflesse dalla tettoia metallica che era presente a poca distanza dal pavimento faceva surriscaldare le tessere musive ed deterioramento della malta di allettamento. Questo fenomeno si è visto in forma molto avanzata e grave nella zona del quadrato di Oceano, dove il manto musivo era arrivato ad un rigonfiamento e distacco di circa 6 cm dallo strato di malta di allettamento.

Fig. 55 - Alcune particolare dove si appoggiavano i pali

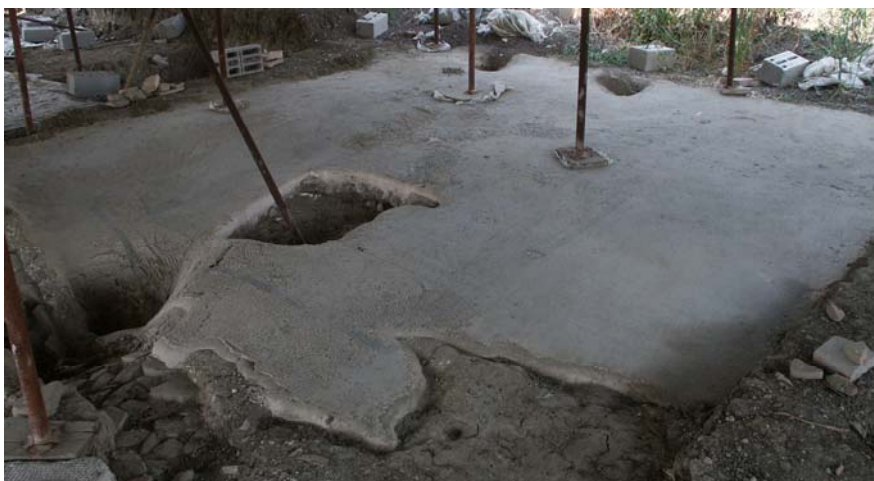
Il pavimento del manto musivo del vano D, presentava un mediocre stato di conservazione (si vede allegato N°. 4, Tav. I-IV). Ciò è dovuto soprattutto alla presenza di numerose lacune di varie dimensioni ed a uno strato omogeneo di deposito terriccio con una patina di neoformazione di carbonato di calcio secondario che copriva quasi l'intera superficie musiva (fig. 57). In alcune zone del pavimento, c'è stato un cedimento strutturale degli strati di preparazione e di conseguenza del manto musivo. Molte fessurazione e crepe di varie dimensione, erano presenti quasi su tutta la superficie del vano.

Fig. 57 - Presa generale del vano D prima dell'intervento di restauro.

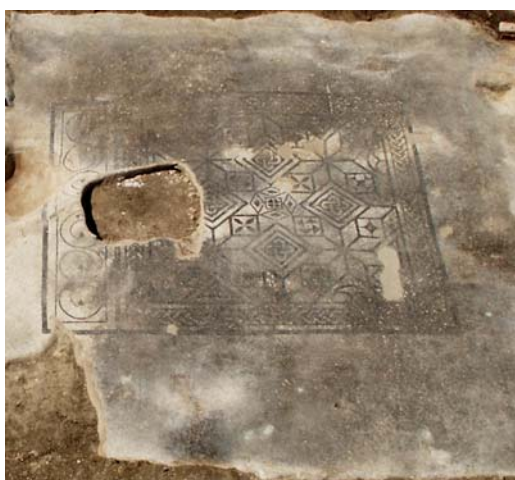
La presenza anche sul substrato del manto musivo, uno strato di incrostazione calcarea molto aderente dovuto all'infiltrazione d'acqua piovana e di irrigazione dei campi prima della scoperta del pavimento. Una patina bruna fortemente coesa al substrato delle tessere è evidente in molte zone del pavimento (fig. 58).

Fig. 58 - La presenza della patina nera organica anche dopo la pulitura.

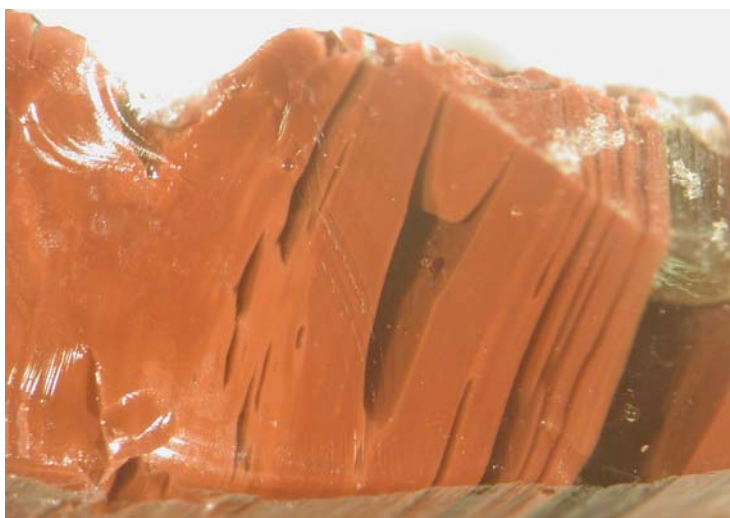
Fig. 60 – Tessera rosso striata del vano BC allo stereo microscopio; zone trasparenti si intercalano irregolarmente a quelle rosse opache.

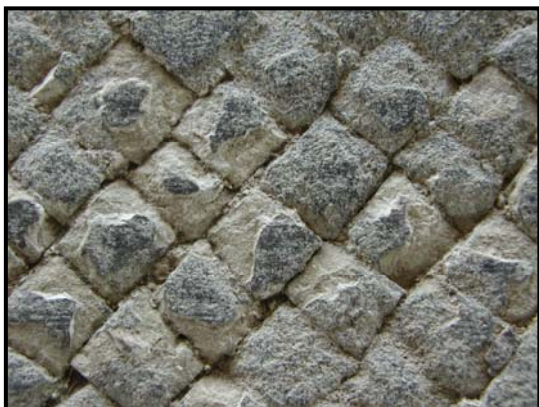
Numerose sono le forme di degrado riscontrabili sulle tessere lapidee. Fra queste possiamo ricordare fenomeni di corrosione osservabili in diversi mosaici e talvolta prodotti o accentuate da puliture fisico-meccaniche effettuate in passato non particolarmente rispettose del manufatto. Incrostazioni calcareo-argillose decisamente coese si osservano in molti pavimenti musivi a Suasa (fig. 68-69).

Fig. 68- Edificio 4 vano A, tessere bianche coperte da tenaci incrostazioni scure

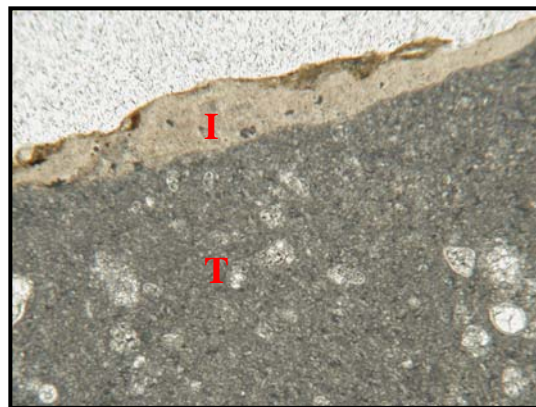
Fig. 69- Microfotografia al microscopio da mineralogia, nicol // di tessera bianca (biomicrite sparsa) con incrostazione calcitico-argillosa. (I= incrostazione, T= tessera)

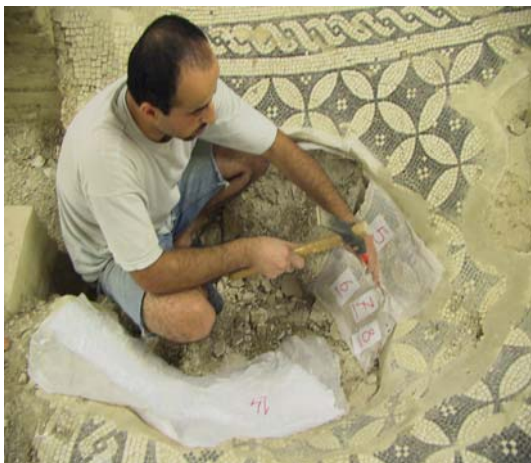
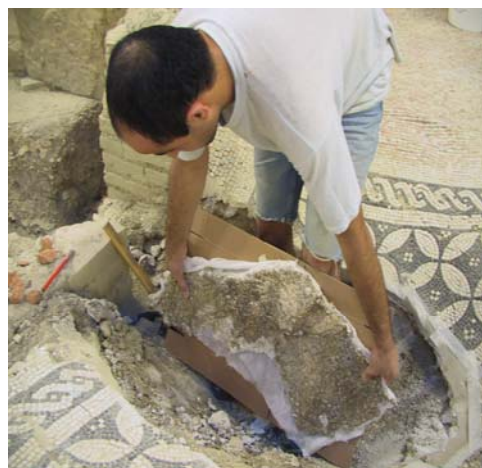
provocato un generale scombussolamento del disegno. Per porre rimedio alle precarie condizioni in cui versava il mosaico in questa zona, per assicurare una ricollocazione più idonea ai frammenti dislocati e per meglio comprendere le cause del cedimento strutturale si è optato per lo strappo. Quindi, si è iniziato con la documentazione grafica e fotografica dei singoli frammenti, poi sono stati strappati in 14 frammenti di piccole dimensioni (fig. 78-79). Per capirne le cause del cedimento, è stato eseguito un saggio stratigrafico fino ad arrivare ad una profondità di circa 80 cm.

Fig. 78/79- Operazione di strappo dei lacerti nella zona del cedimento

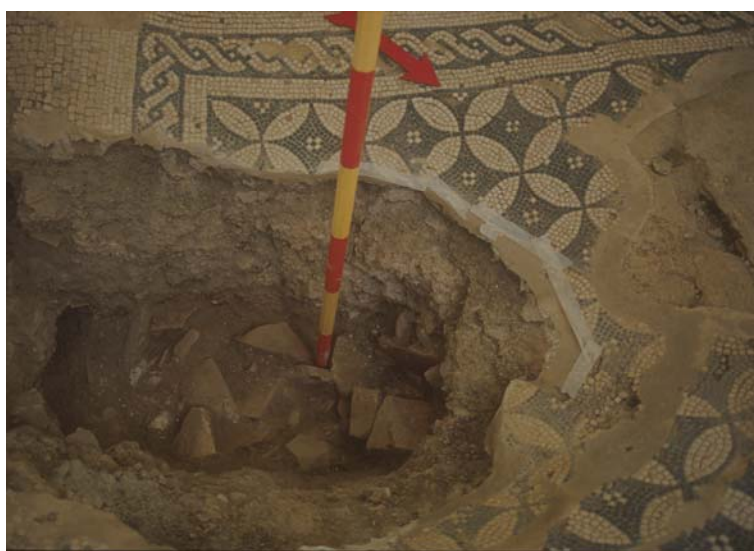
Fig. 80- Il riempimento della fossa prima della messa in opera del pavimento musivo

Durante il percorso di scavo del saggio, è stato messo in luce la presenza di una fossa, probabilmente era destinata ad uso domestico (angolo cottura)¹⁴⁴, riempita alla meglio con ciottoli calcarei e frammenti di cotto, di grande dimensione senza alcun legante (fig. 80).

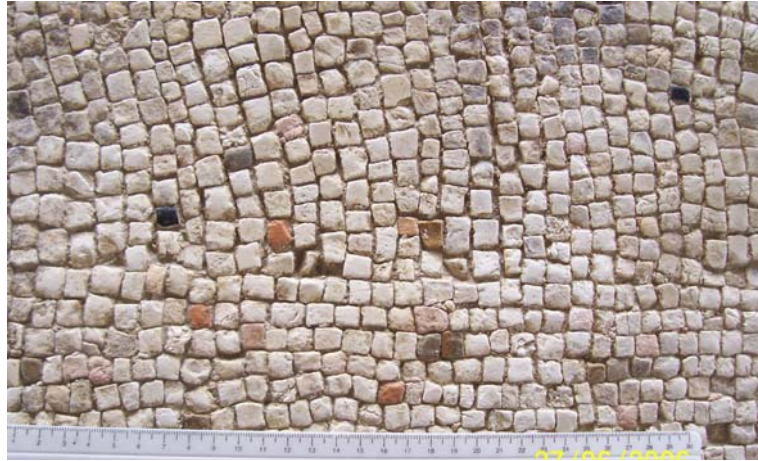
Fig. 82 - Rifacimento con l'impiego di tessere originali, dove sono visibile i limiti delle varie giornate lavorative.

Orientamento: direzione verticale, irregolare; sembra che siano riconoscibili le varie giornate di lavoro dei mosaicisti; produzione giornaliera di un mosaicista di media bravura, pari a circa 60x90 cm (2x3 piedi romani) (fig. 82). Queste integrazione comprendono i due gruppi dei simboli gladiatori.

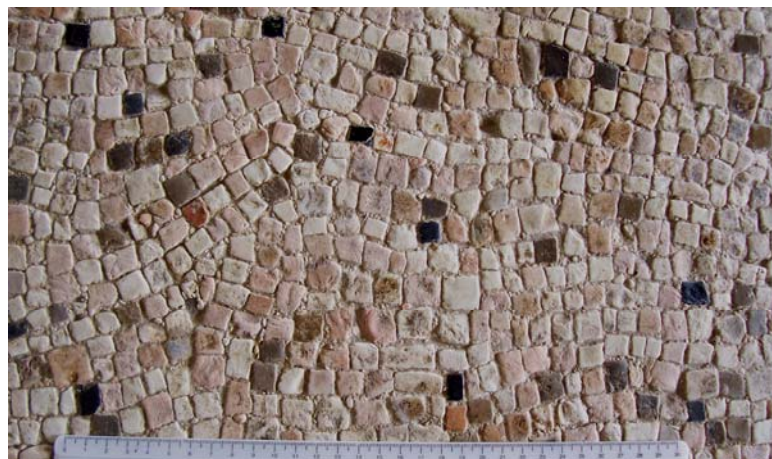
Fig. 83 - Rifacimento con l'impiego di tessere antiche di dimensioni maggiori.

Il secondo, un rifacimento con materiale lapideo, tessere antiche di colorazione mista, disposti in modo casuale e di dimensione media di 1,5-2cm. I colori usati in questo tipo d'integrazione sono: bianco, nero, grigio, rosa e rosso mattone; si nota, inoltre la presenza accidentale di tessere verdi in pasta vitrea nei filari neri della cornice di contenimento e anche nel fondo(fig. 83).
